Documentação Fotográfica

Bacia Hidrográfica do Rio Mateus Nunes

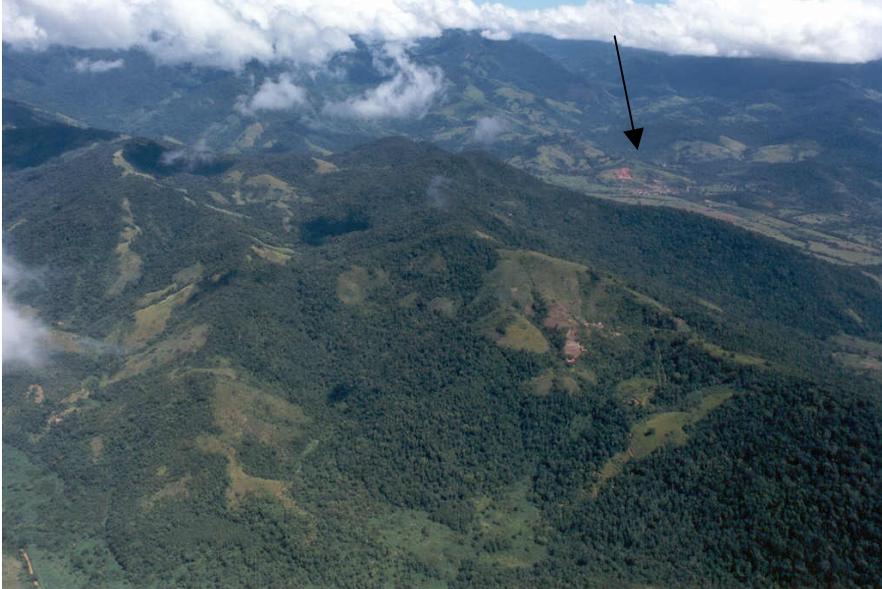
<p>Foto 1.4.e Aspecto do relevo de Montanhas e Morros (MHM) da zona de cabeceira (alto curso) da bacia do Rio Mateus Nunes, local onde são sustentados por granitos.</p> <p>O rio Mateus Nunes recebe a contribuição de um importante afluente (a direita da foto), com características morfológicas semelhantes, encaixado e de corredeiras (com blocos de rocha no leito) com estreitas planícies.</p> <p>Nestes vales se desenvolvem as vilas de Coriscão e Corisquinho. Após o encontro dos rios a planície se desenvolve em terrenos de ambiente flúvio-marinho, se alargando consideravelmente.</p>

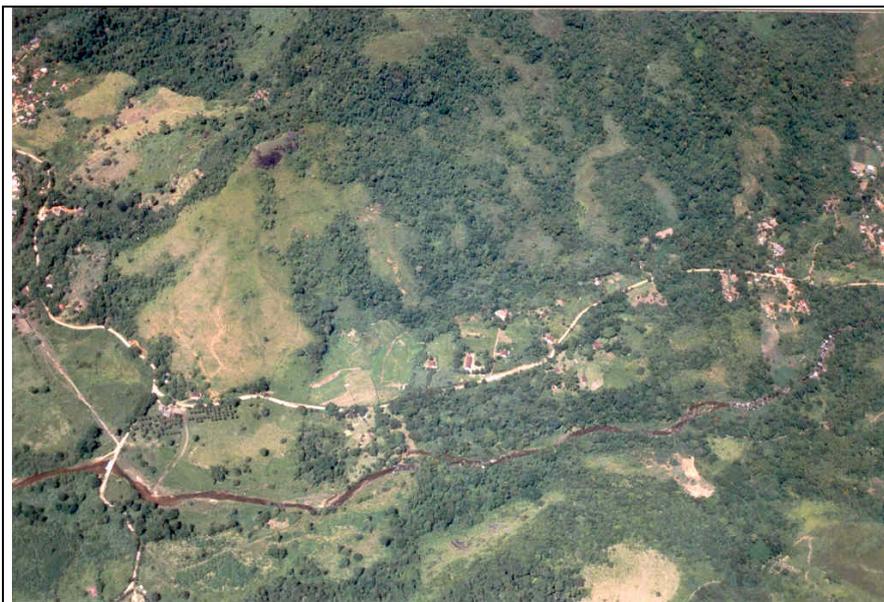
<p>Foto N-2 Visão do vale o rio Mateus Nunes a partir da Bacia do Rio dos Meros (primeiro plano).</p> <p>A seta indica a posição da vila de Corisquinho, onde se observa uma grande exposição de terra, suscetibilizando a ocorrência de processos erosivos e de assoreamento da drenagem.</p> <p>Nesta foto pode-se notar o desenvolvimento da planície após o encontro das duas drenagens citadas na foto anterior.</p>

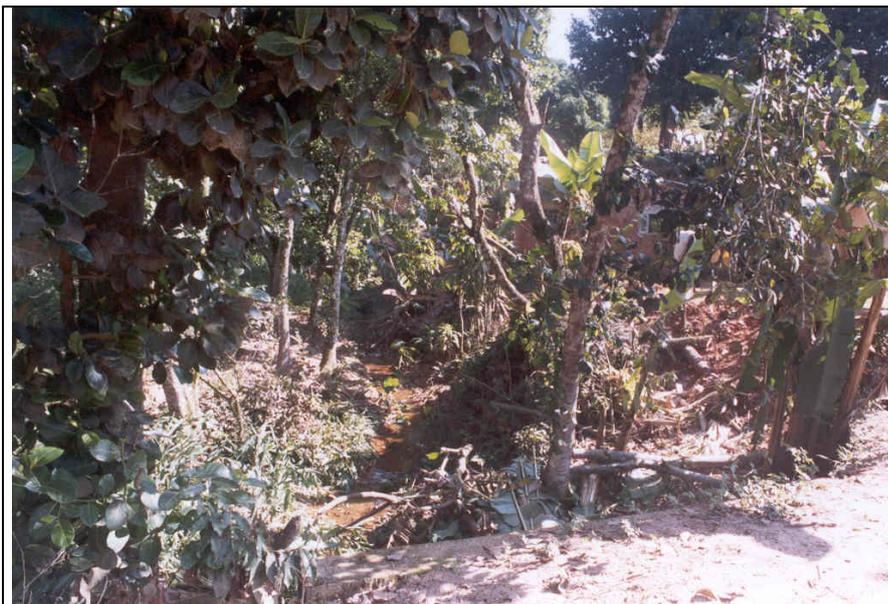
Foto II-8

Afluente do Rio Mateus Nunes, em local de chegada de trilha.

Pequeno lóbulo de assoreamento de material carregado na trilha de acesso. O leito do rio neste local apresenta-se recoberto por matações e blocos de rocha, indicando regime de alta energia com tendência erosiva.

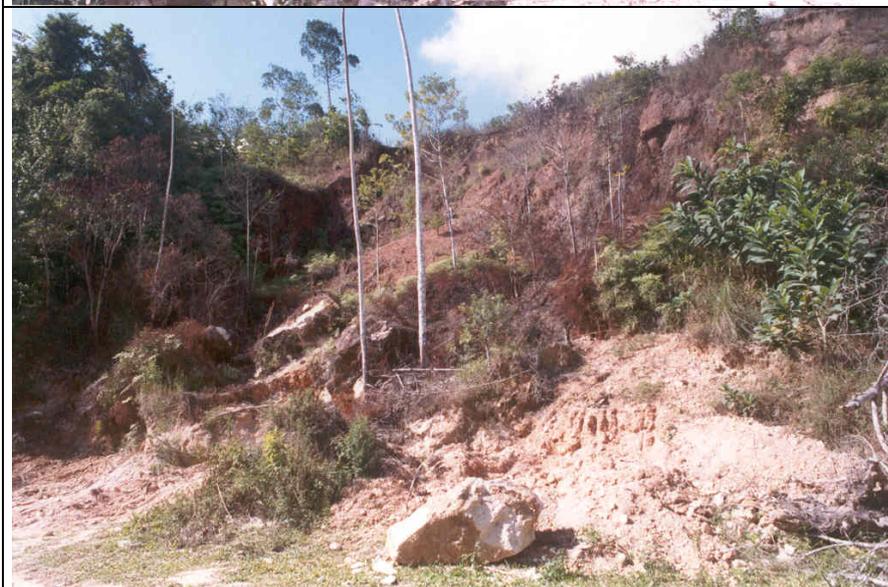
Foto II-14

Afluente do rio Mateus Nunes, na vila de Corisquinho.

Edificação na margem esquerda da drenagem dentro da Área de Preservação Permanente ocasionando interferência na planície, removendo a mata ciliar e solo com potencial de induzir a erosão e assoreamento da drenagem.

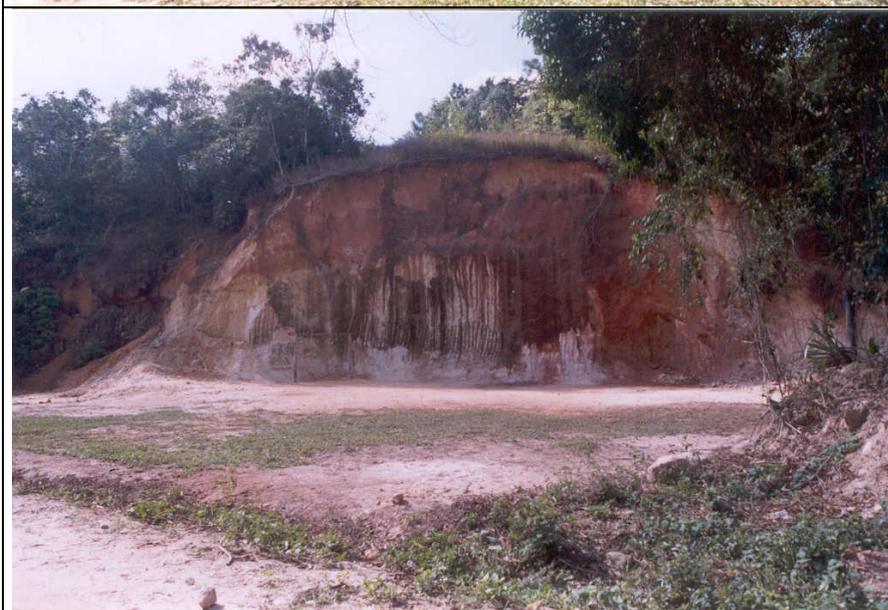
Foto II-16

Área de empréstimo em estrada de acesso a vila de Corisquinho. A intervenção provocou desconfiguração do talude e queda de blocos, resultando em área instável.

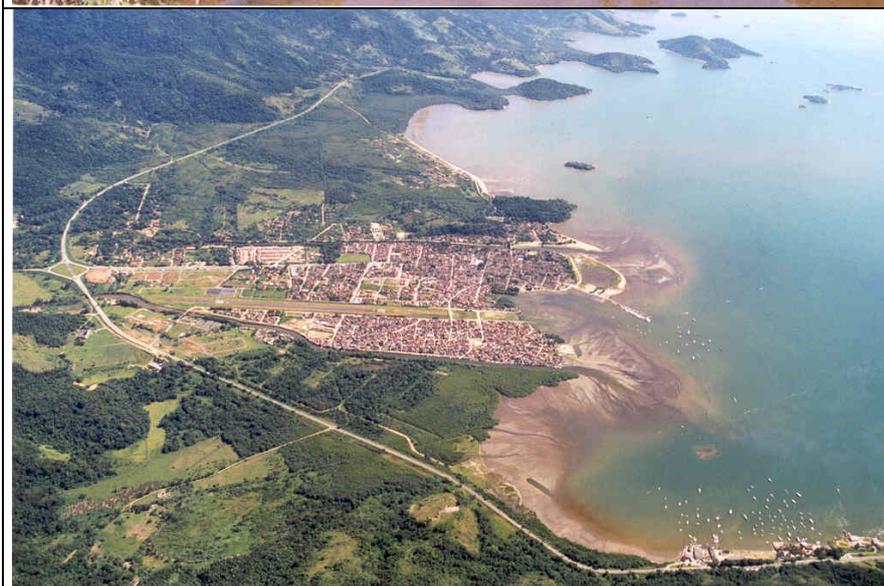
Foto II-20 e 21

Rio Mateus Nunes, a montante da rodovia BR-101. Observam-se lóbulos de assoreamento ao longo do canal de drenagem, o qual apresenta neste local pequena espessura de lâmina d'água.

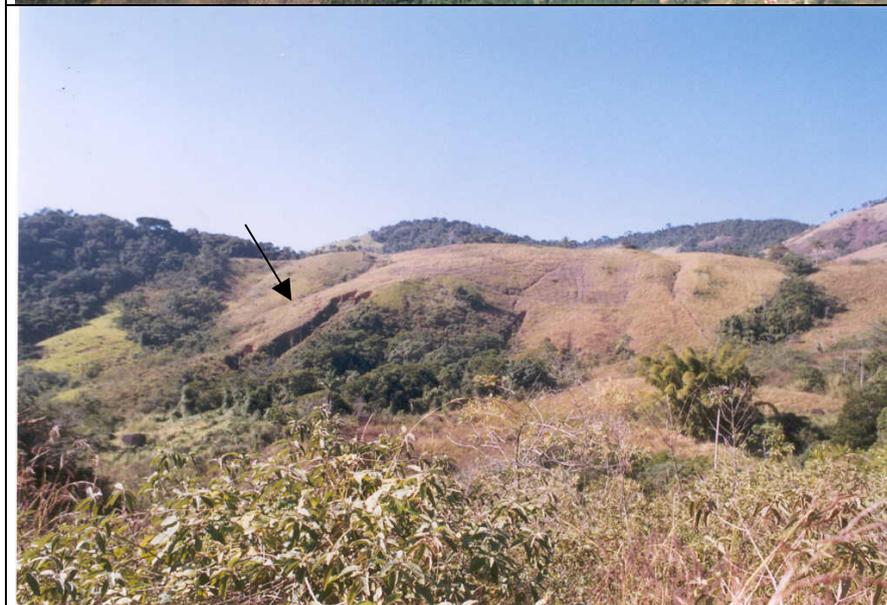
Foto N-7

Outra visão do relevo do Sertão do Cabral.

Notar a extensão das encostas sem cobertura vegetal.

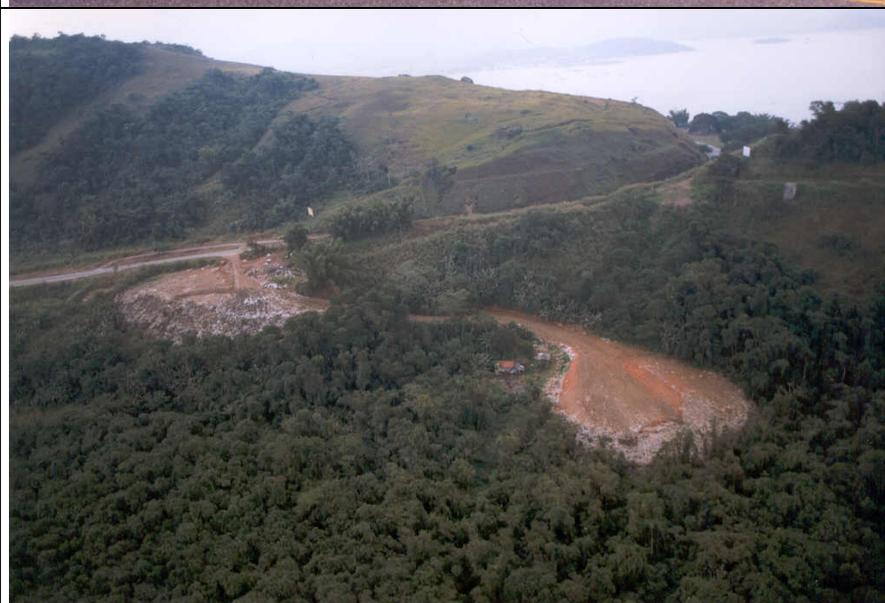
Foto III-9
Área de empréstimo ativa em talude da rodovia Rio Santos. Exibição de grande volume de terra e instabilização de blocos de rocha.

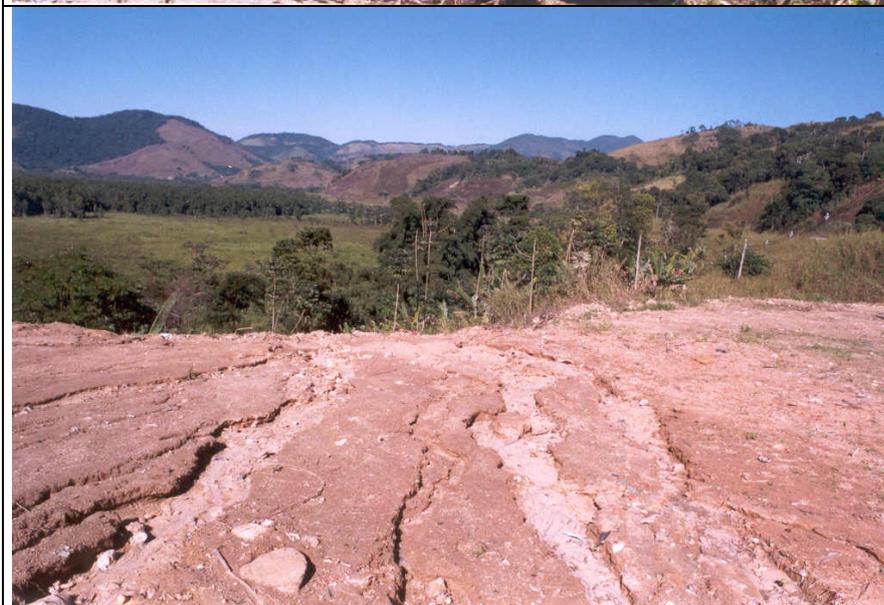
Foto III-23
Aspecto do patamar superior do lixão onde foi recoberto por terra. A conformação do talude é inadequada e não houve compactação superficial do material nem a colocação de estruturas de proteção e drenagem superficial, já se instaurando processos erosivos.

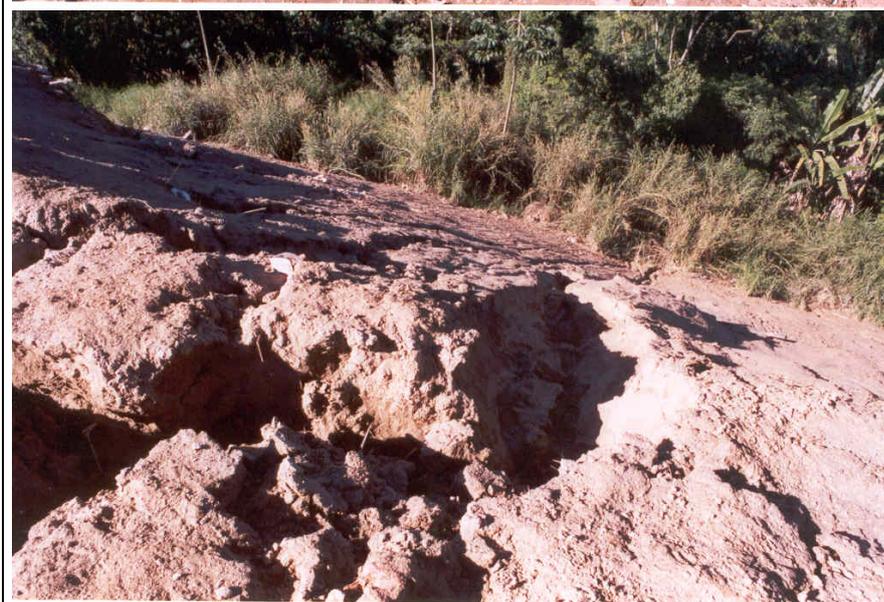
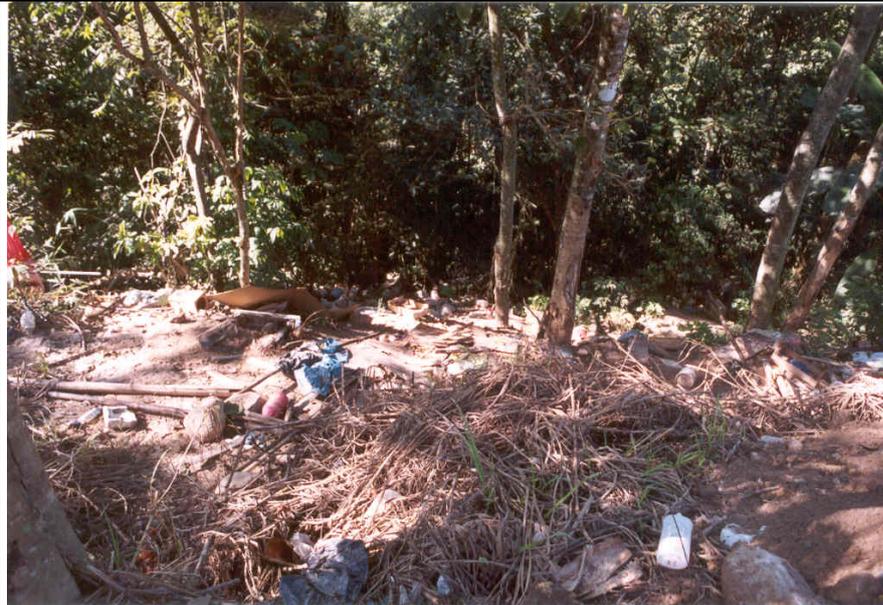
Foto III-24 e 25.
Detalhe dos sulcos sobre o aterro carreando sedimentos para o mangue em frente. A evolução desse processo tende a expor novamente o lixo.

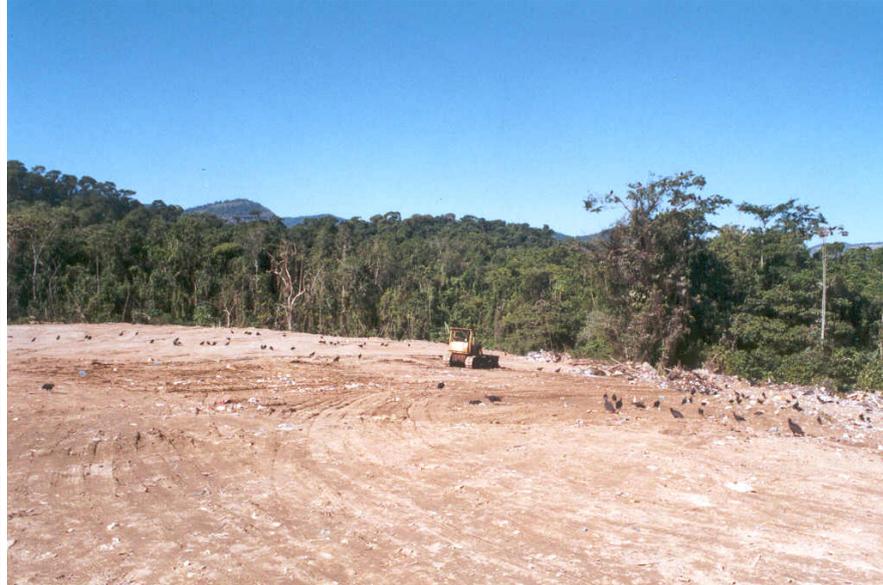
Foto III-26 e 28
Detalhe do patamar inferior em utilização avançando sobre a vegetação adjacente

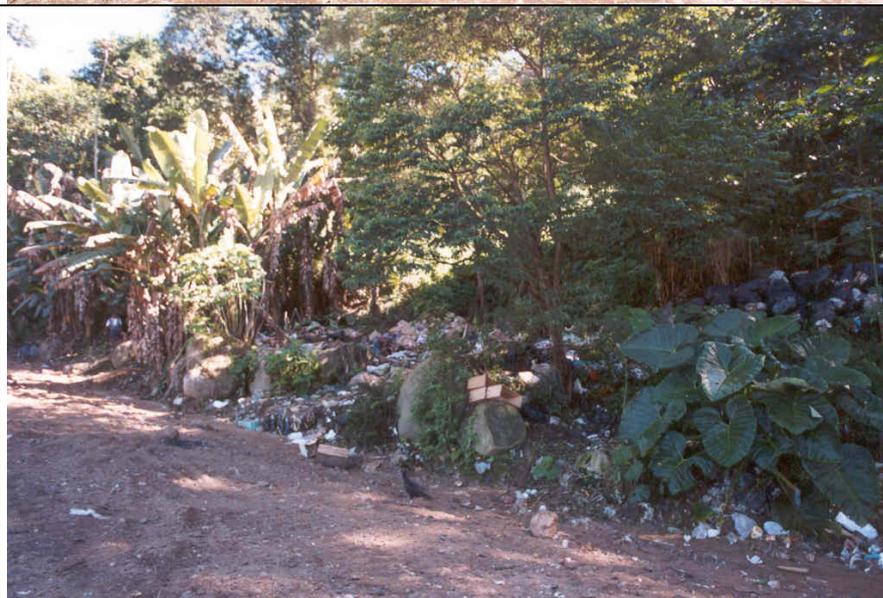
Foto III-29
Exemplo de lixo jogado fora dos limites da área de aterro e presença de catadores.

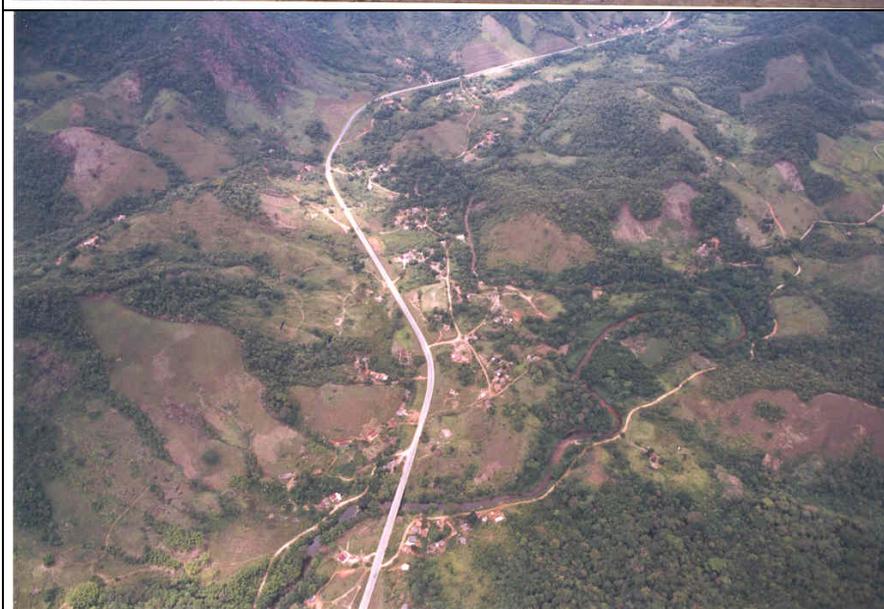
Foto 1.4.b (II-38)
Lóbulos de assoreamento no rio do Parati-Mirim, adjacente a vila de Patrimônio

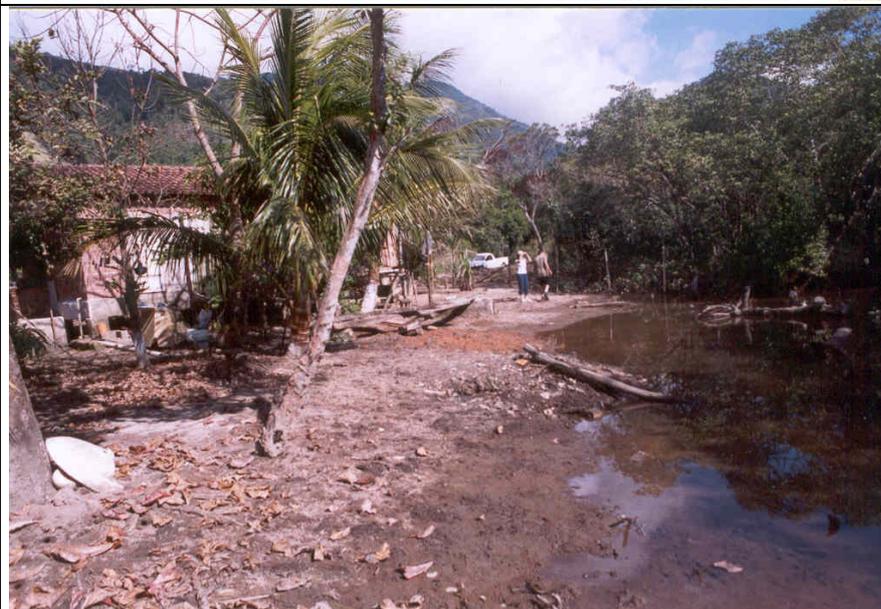
Foto 1.5.a

Outro trecho da estrada de acesso a vila de Parati-Mirim. A permanência da água neste tipo de ambiente é prolongada, e nos picos de cheia invade sua planície, ocorrendo enchentes periódicas. A ocupação da planície deve ser evitada ao máximo para não ocasionar mudança no padrão fluvial do mesmo e não provocar enchentes fora de seus limites fisiográficos. A seta indica claramente a ocupação da planície, que é uma Área de Preservação Permanente.

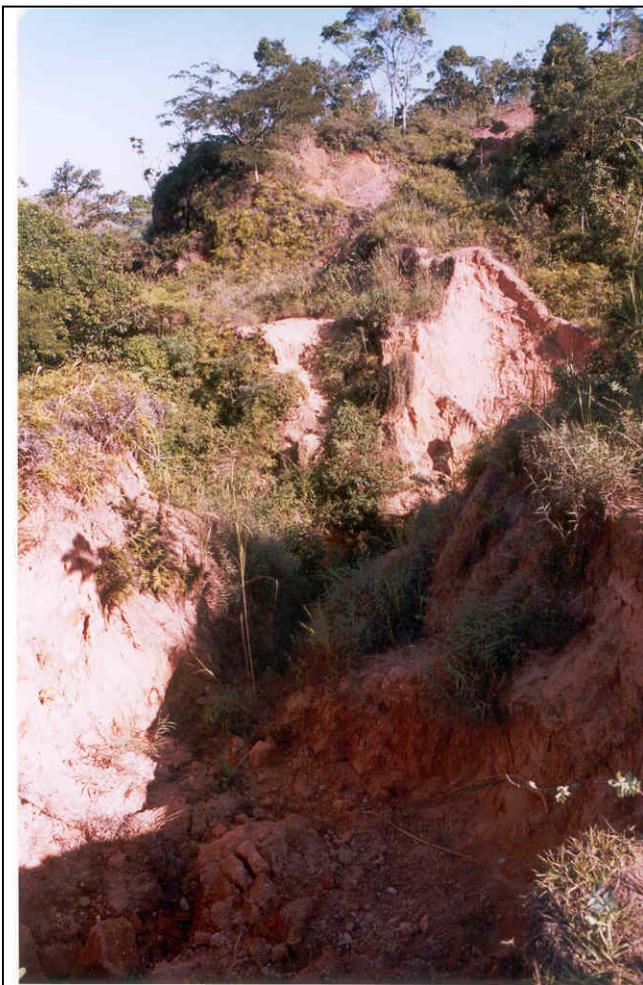
Foto I-02

Erosão concentrada na Praia do Sono provocada por abertura de estrada

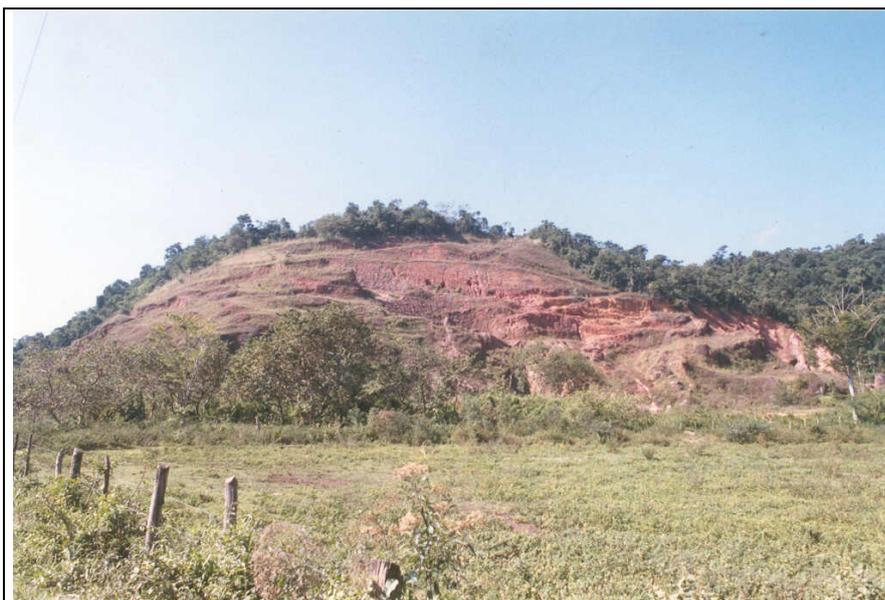
Foto II-22
Antiga área de empréstimo da rodovia Rio Santos não recuperada, com intensos processos erosivos ao longo dos taludes.
Inserida na Bacia do Rio Mateus Nunes.

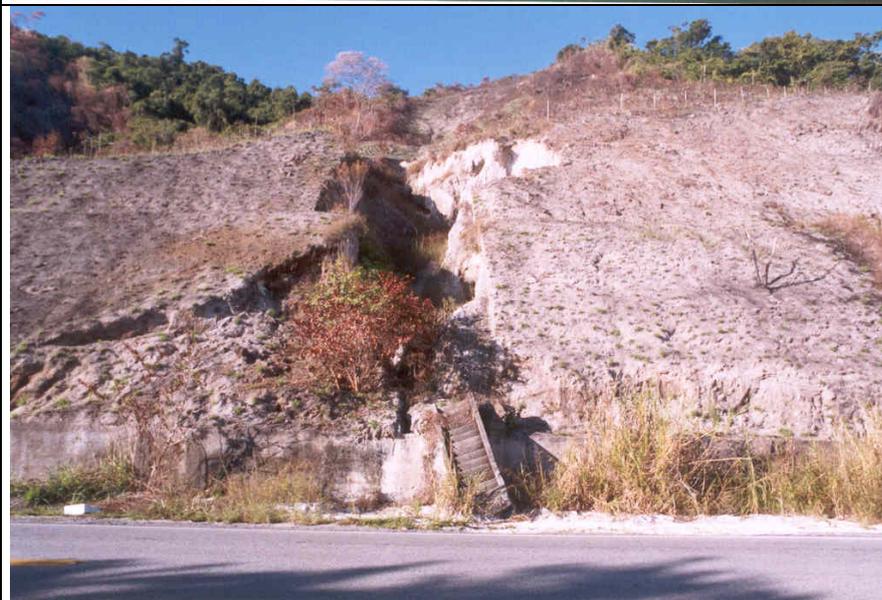
Foto BR-01

Aspecto da Rodovia em baixa encosta de morro, próximo ao mar.

A alta declividade da encosta e a ausência de vegetação, aliada a má conformação do talude e deterioração das estruturas de drenagem superficial, induziram a ocorrência de processos erosivos concentrados.

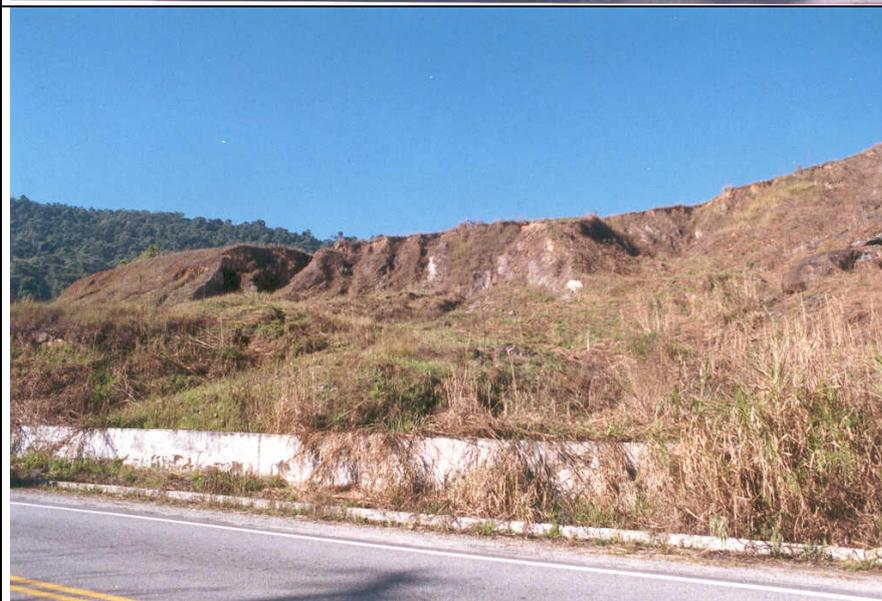
Foto III-3

Detalhe da erosão em talude da Pista Sul (seta da foto anterior) devido ao rompimento de escada hidráulica.

Exemplo de falta de manutenção e deterioração das estruturas de drenagem superficial, induzindo aos processos de instabilização e erosão superficial.

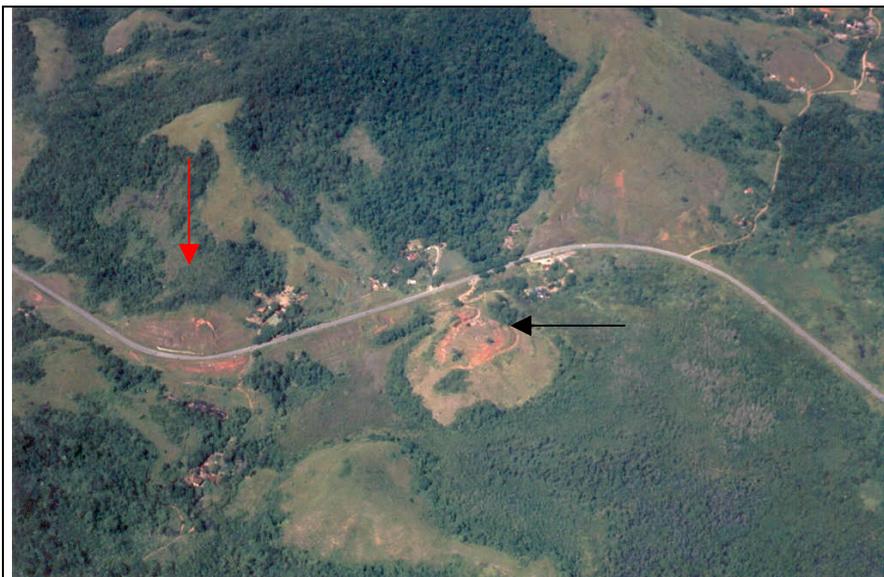
Foto III-7

Antiga área de empréstimo sem recuperação adequada

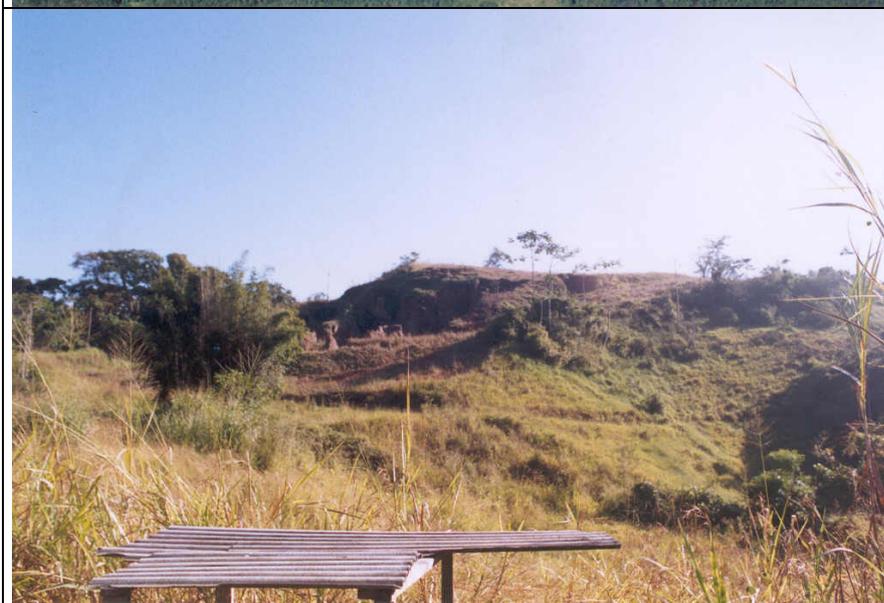
Foto BR-02

Trecho da estrada onde ocorrem diversos processos de degradação.

A seta preta indica antiga área de empréstimo não recuperada. A seta vermelha mostra grande processo de escorregamento da encosta com interferência na pista.

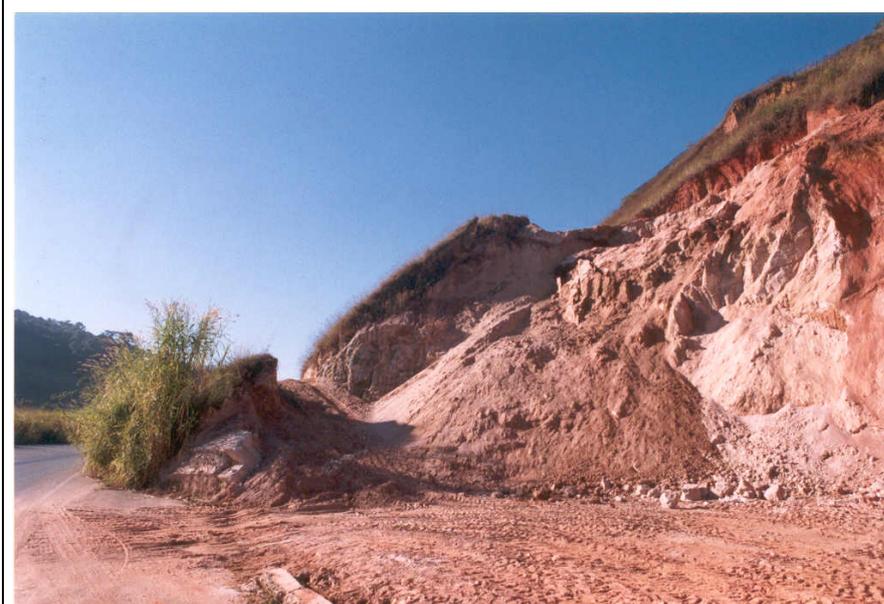
Foto III-10

Antiga área de empréstimo sem recuperação adequada sofrendo erosão, estando um pouco afastada da pista norte (seta preta da foto anterior).

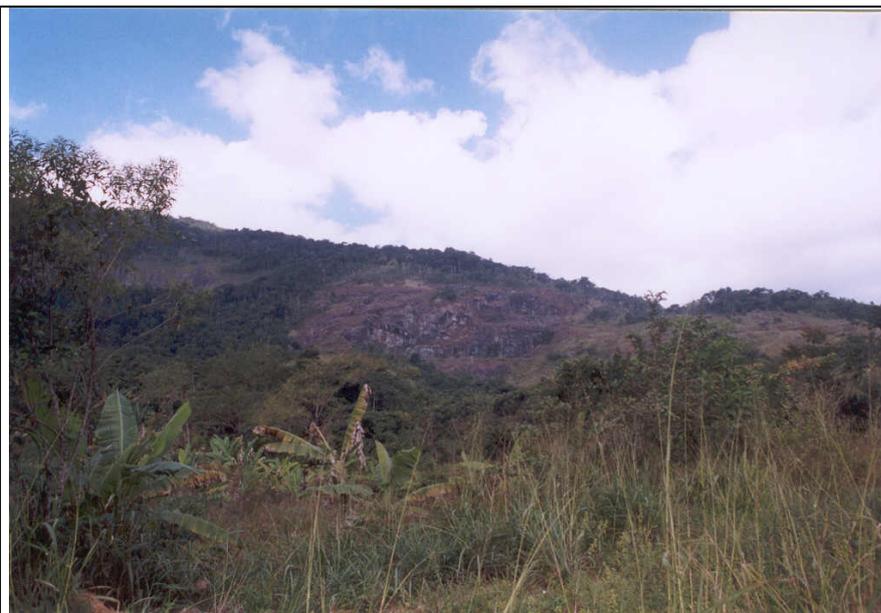
Foto III-11/14

Grande escorregamento em talude da rodovia e que atualmente está sendo utilizado para empréstimo. O procedimento adotado pode provocar novos escorregamentos.

(Seta vermelha da Foto BR-02)

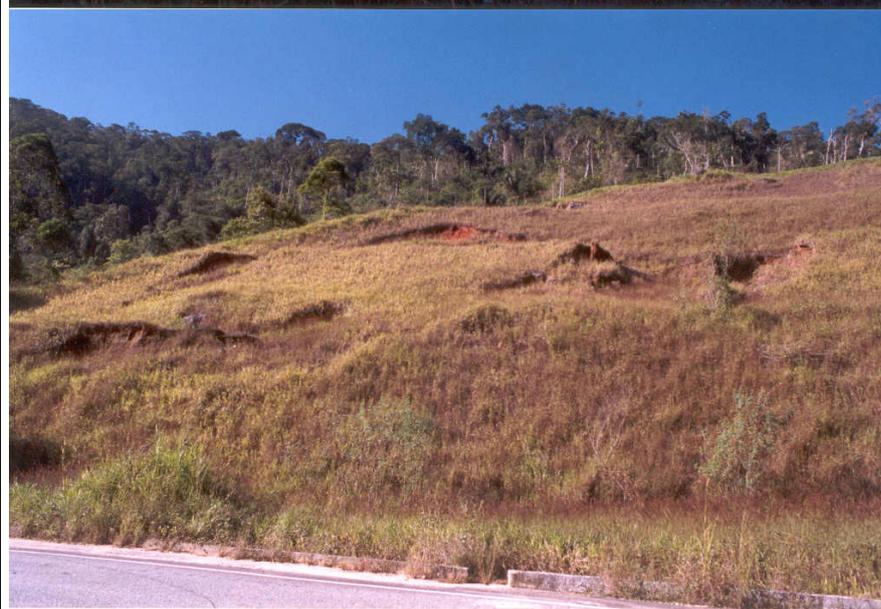
Foto III-16/17
Escorregamentos em taludes da rodovia.
Bacia do Rio Parati-Mirim

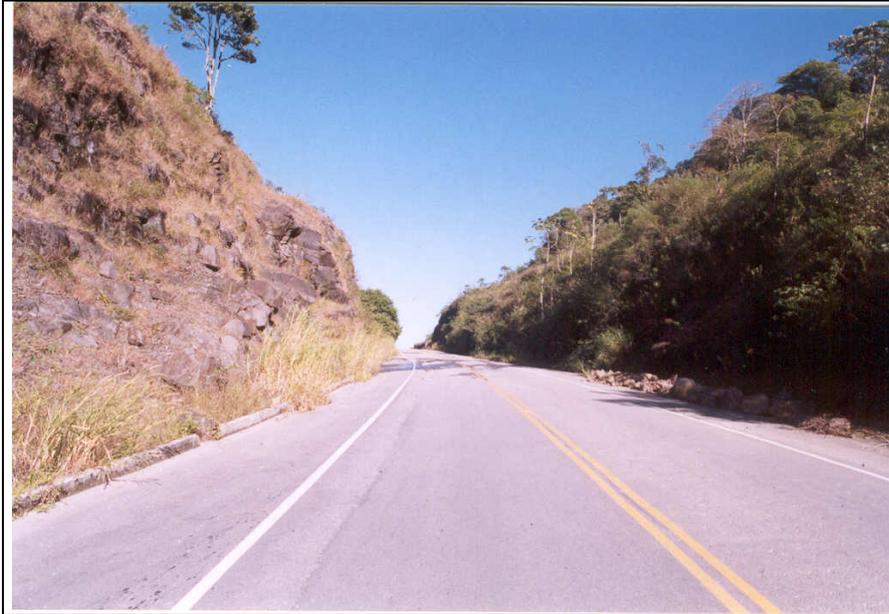
Foto III-19

Local de queda de blocos afetando a pista e gerando risco ao tráfego (indicado na Foto I.4.d)
