Documentação Fotográfica

Bacia Hidrográfica do Rio Mateus Nunes

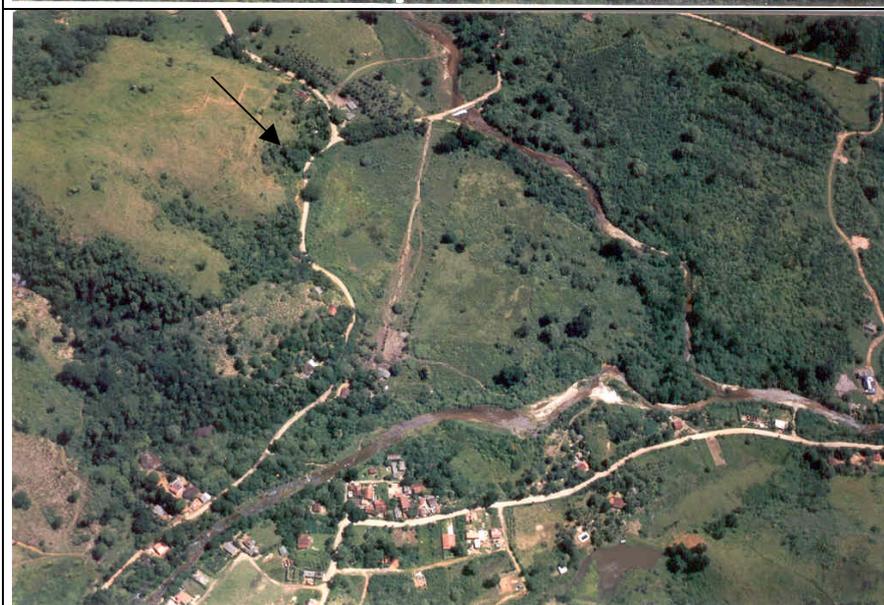
Foto 1.4.g

Ponto de confluência do afluente (citado nas fotos anteriores) do rio Mateus Nunes.

O rio Mateus Nunes, a partir desse ponto com maior área de contribuição (maior volume de água e carga sedimentar) passa a se desenvolver em terrenos flúvio-marinhos, onde se alarga e forma uma contínua planície com larguras significativas.

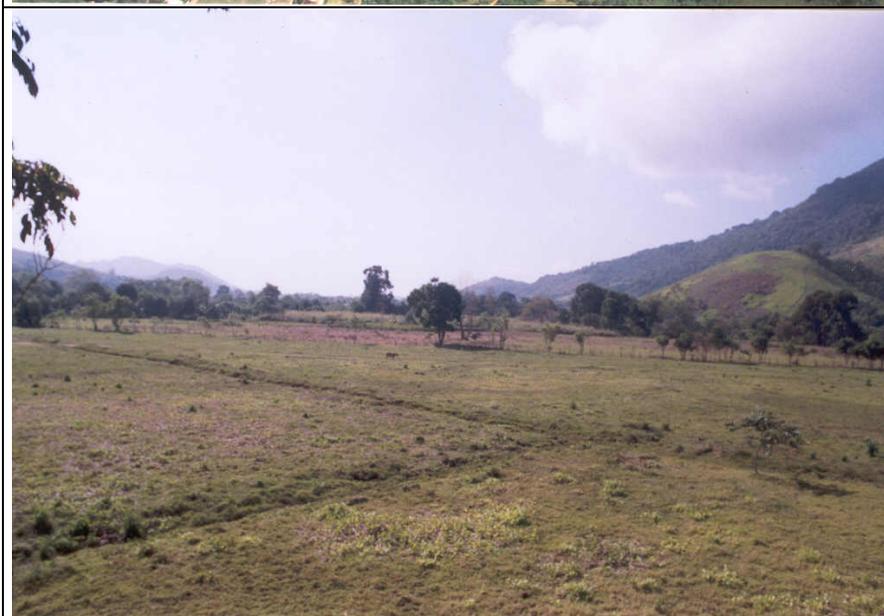
Foto 1.4.i (II-10 e II-11)

Aspecto da planície fluvial do rio Mateus Nunes (visada no sentido da seta da foto anterior), com relevo de morros e montanhas ao fundo. A estrada margeia o limite da planície, respeitando seu limite fisiográfico.

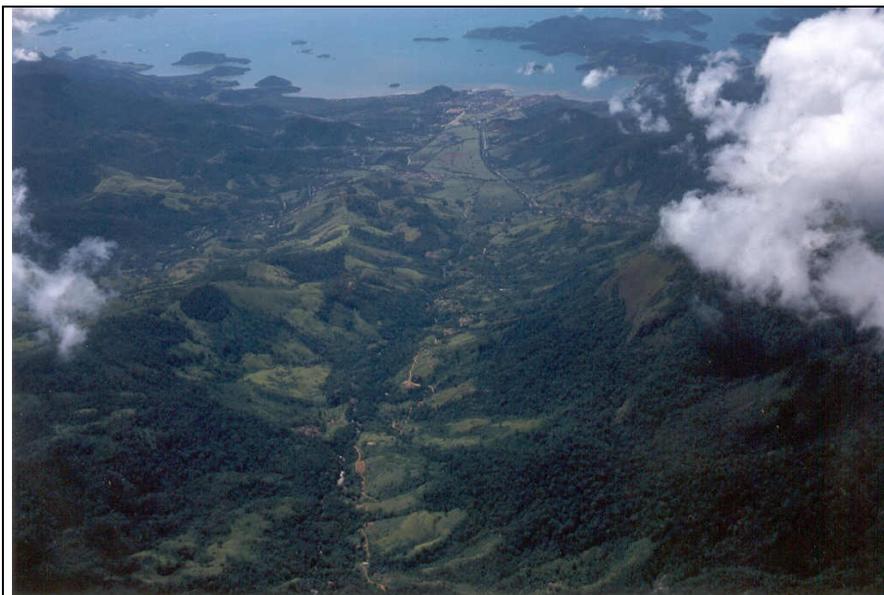
Foto 1.4.d

Aspecto geral do médio e baixo curso do rio Mateus Nunes. Ao fundo tem-se a cidade de Parati

Notar o controle do relevo na orientação da drenagem, no sentido SW-NE, que por sua vez é controlado por estruturas do substrato rochoso.

As cristas e morros, também orientados para NE, vão diminuindo gradativamente de altitude até cederem lugar a planície costeira e de maré onde se desenvolveu a cidade de Parati.

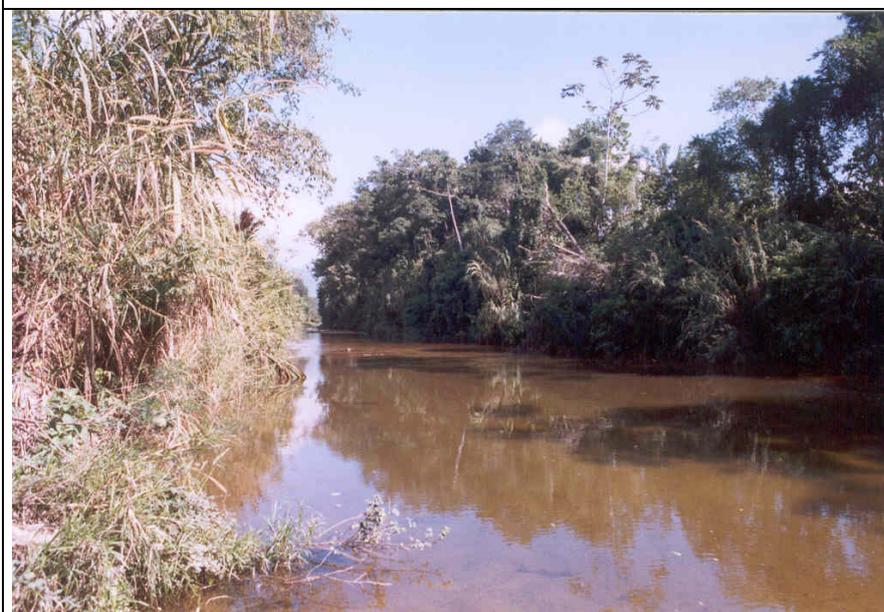
Foto II-20 e 21

Rio Mateus Nunes, a montante da rodovia BR-101. Observam-se lóbulos de assoreamento ao longo do canal de drenagem, o qual apresenta neste local pequena espessura de lâmina d'água.

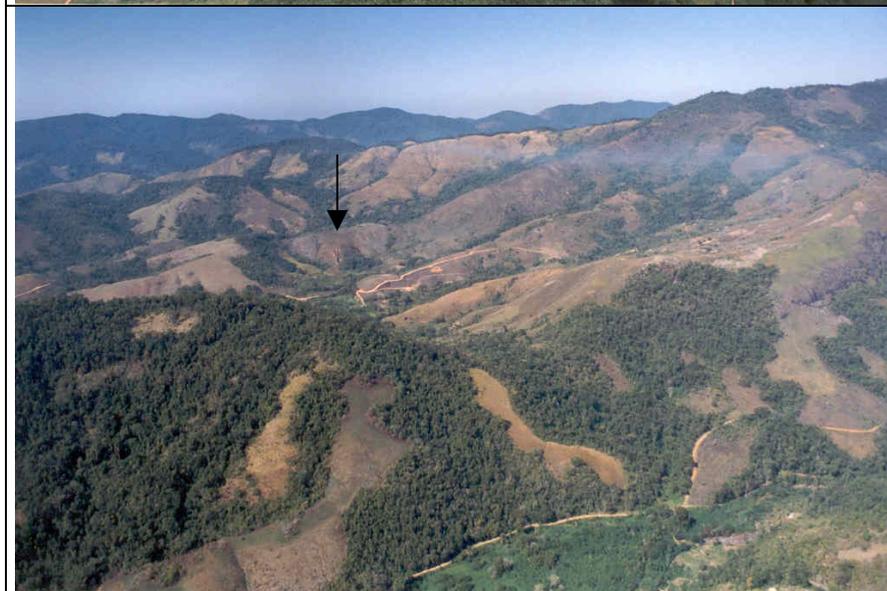
Foto N-7

Outra visão do relevo do Sertão do Cabral.

Notar a extensão das encostas sem cobertura vegetal.

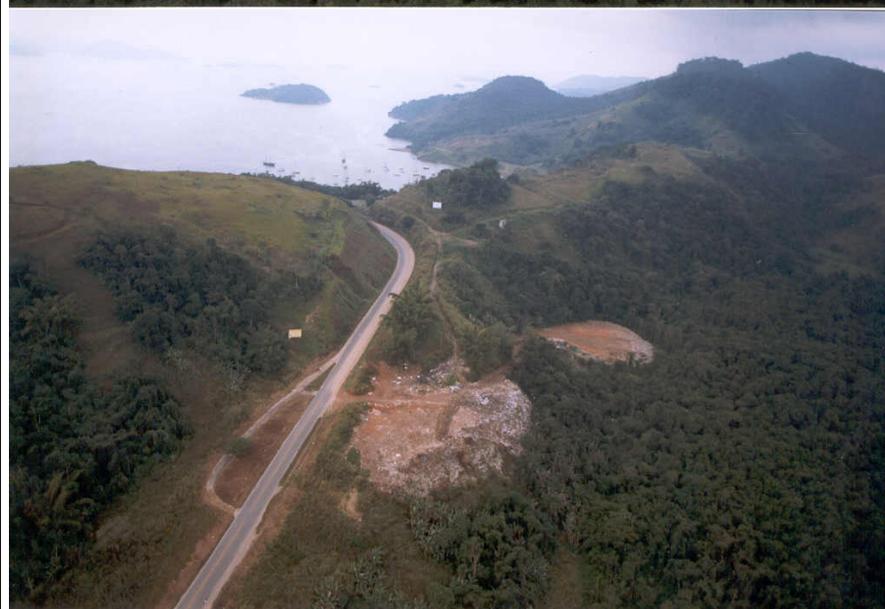
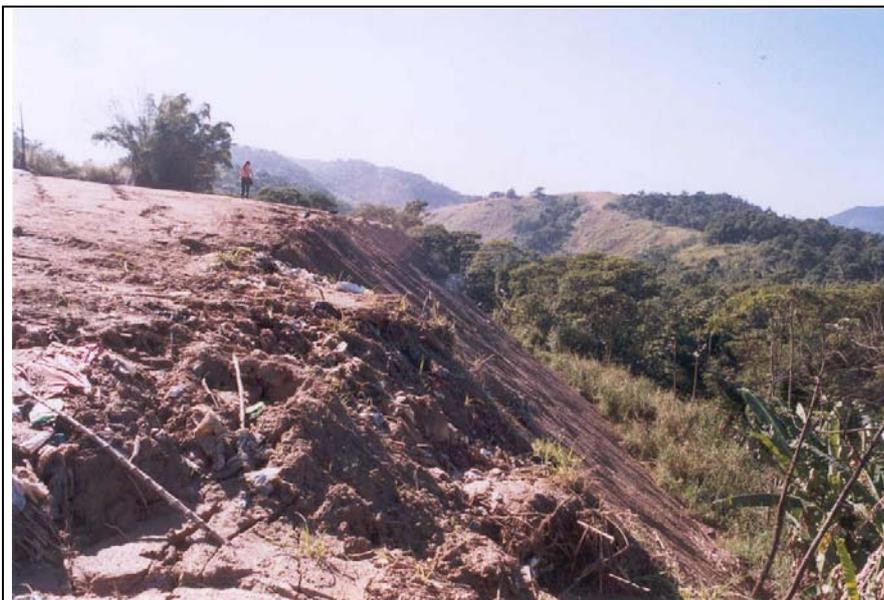
Foto-aéreas do lixão
Lixão de Parati, instalado as margens da Rodovia BR-101, a montante do Saco do Fundão.

Este lixão opera em dois patamares, sendo o primeiro (superior) já saturado e o segundo (inferior) em franca atividade.

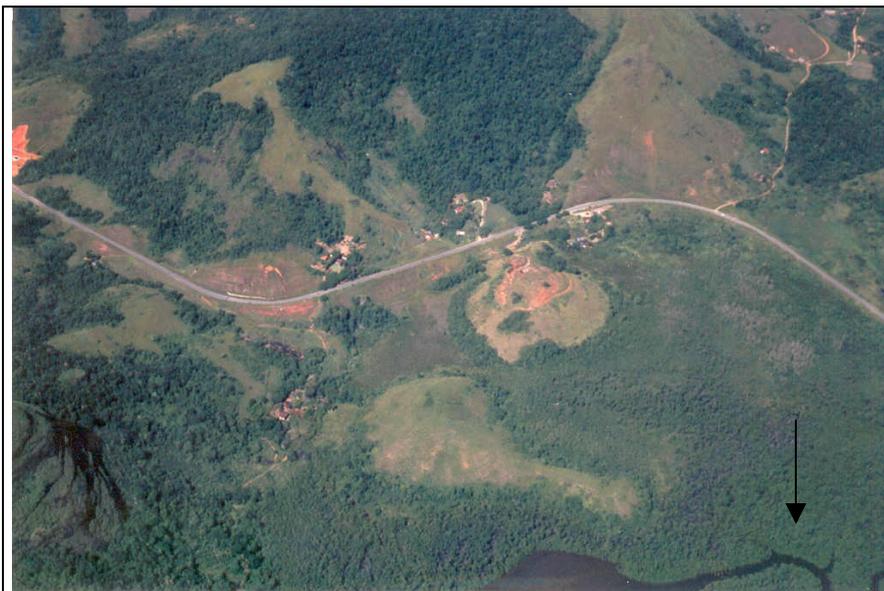
Foto N-3

Porção de transição entre o mangue a montante do Saco do Fundão, e o relevo de Montanhas e Morros (MHM) ao fundo, onde foi construída a rodovia BR-101. Este trecho se localiza a sul do lixão detalhado nas fotos anteriores.

Observar o canal de drenagem no interior do mangue, formando um ambiente de planície de maré.

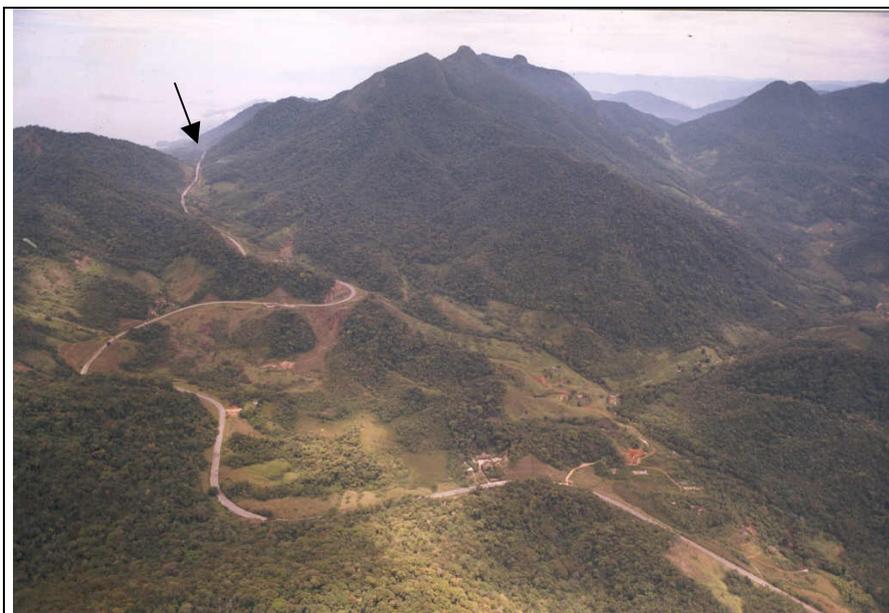
Foto P-1

Serra de Parati, que limita a sul a APA do Cairuçu.

Esta região forma a zona de cabeceira do rio Parati-Mirim (a direita da foto).

Um pouco mais adiante já começa a receber influência antrópica, principalmente da Vila de Patrimônio, instalada em suas margens, e da rodovia BR-101, que acompanha grande parte de sua extensão.

O local indicado pela seta representa taludes em rocha instáveis com quedas de blocos (Foto III-19).

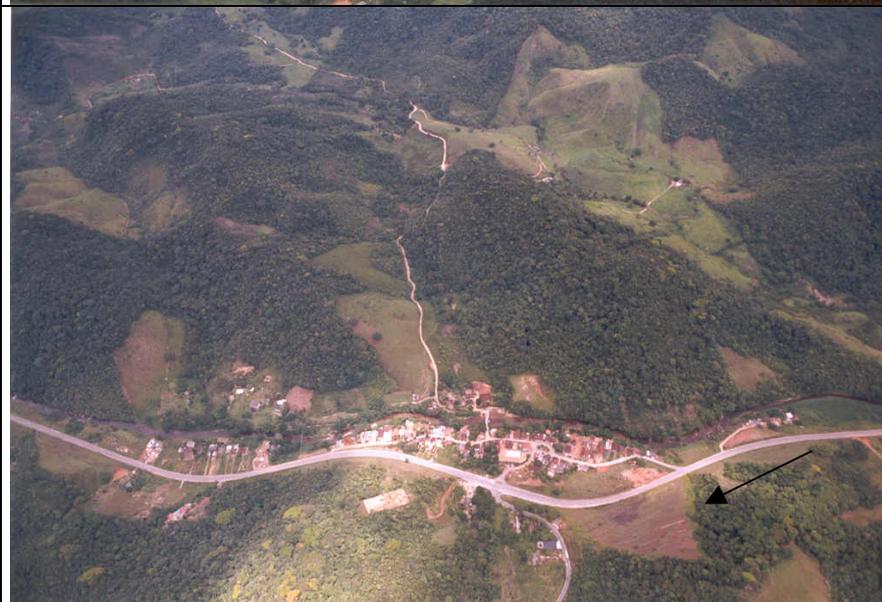
Foto 1.4.a

Aspecto da Vila de Patrimônio, disposta paralelamente ao rio.

A seta indica talude instável da Rodovia BR-101, onde já ocorreu escorregamento. No sopé do mesmo ocorre espesso pacote de tálus.

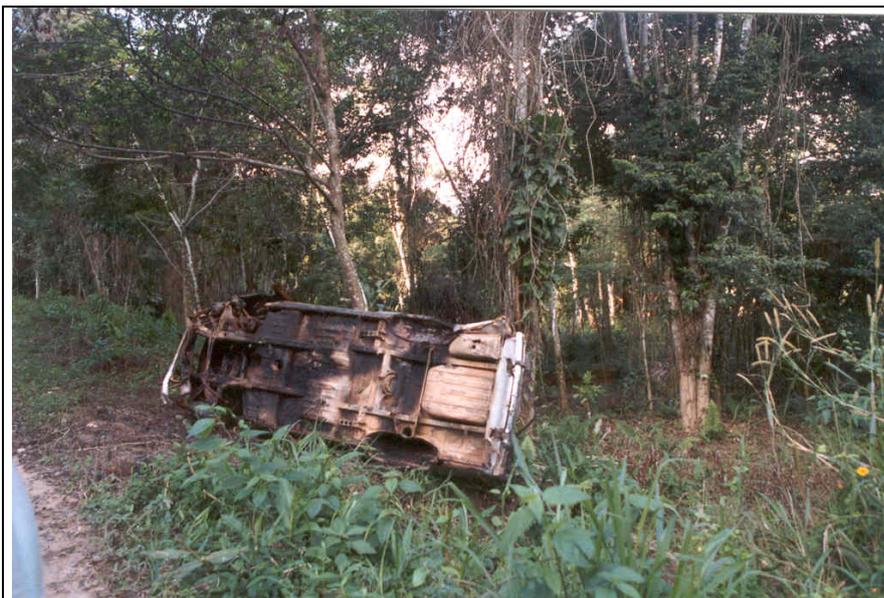
Foto II-34
Estrada de acesso ao Sertão do Patrimônio. Carro abandonado adjacente a estrada.

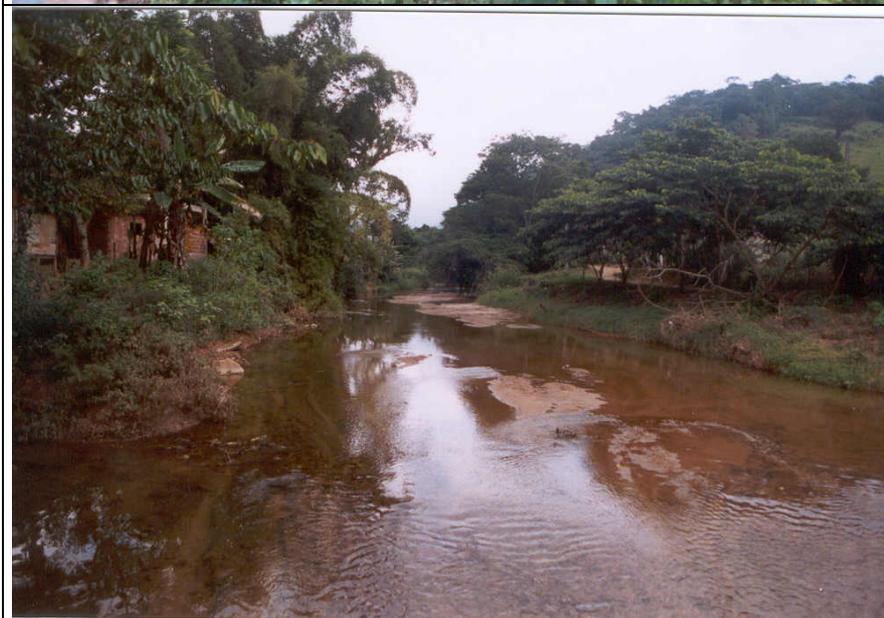
Foto 1.4.b (II-38)
Lóbulos de assoreamento no rio do Parati-Mirim, adjacente a vila de Patrimônio

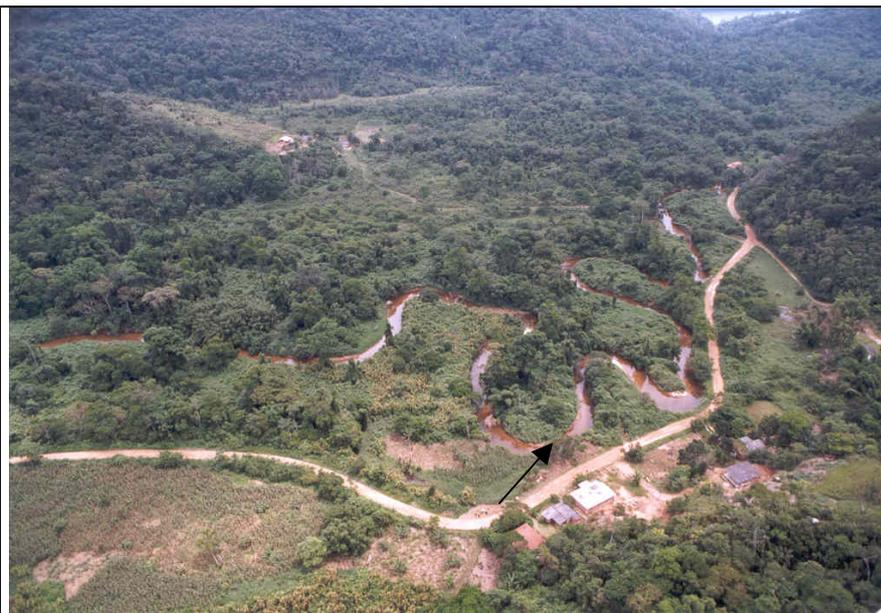
Foto 1.5.b

Estrada de acesso a vila de Parati-Mirim, acompanhado a planície do rio homônimo (a jusante da Rodovia BR-101), onde já assumiu padrão meandrante.

Informações verbais indicam a ocorrência de enchentes no local, que, no caso, deve-se a inserção da estrada em sua planície.

A solução está em elevar a cota da estrada até um nível que não seja alagada pelas chuvas mais intensas. A dragagem do leito somente traz impactos ambientais, não solucionando o problema de enchente no rio.

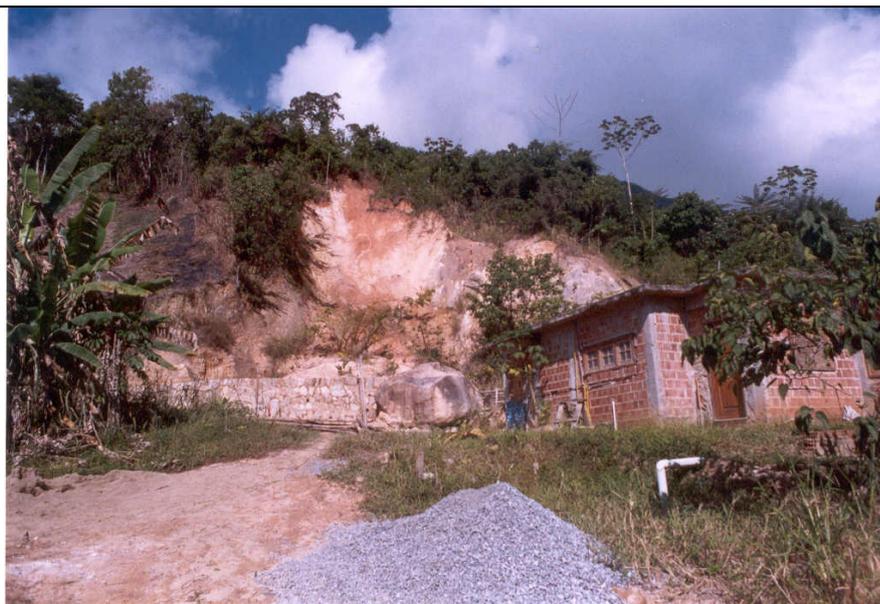
Foto II-28

Estrada de acesso a Parati-Mirim. Edificação em base de morro com instabilização da encosta e queda de matacão, caracterizando uma área de risco.

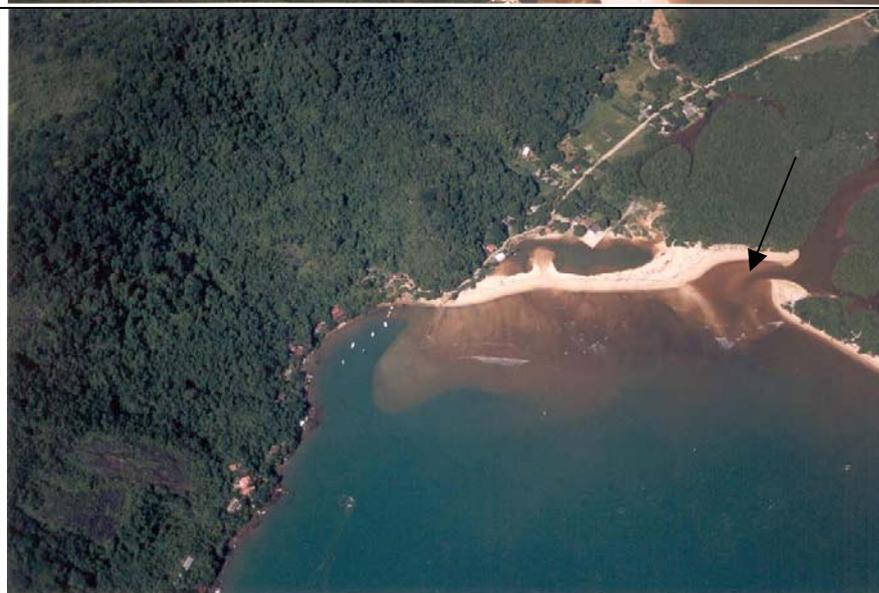
Foto 1.7.a

Aspecto geral do ambiente formado pela planície de maré com cordões litorâneos.

Intensa deposição de sedimentos provenientes do rio, formando um grande lóbulo na praia. Notar a carga sedimentar trazida pelo rio.

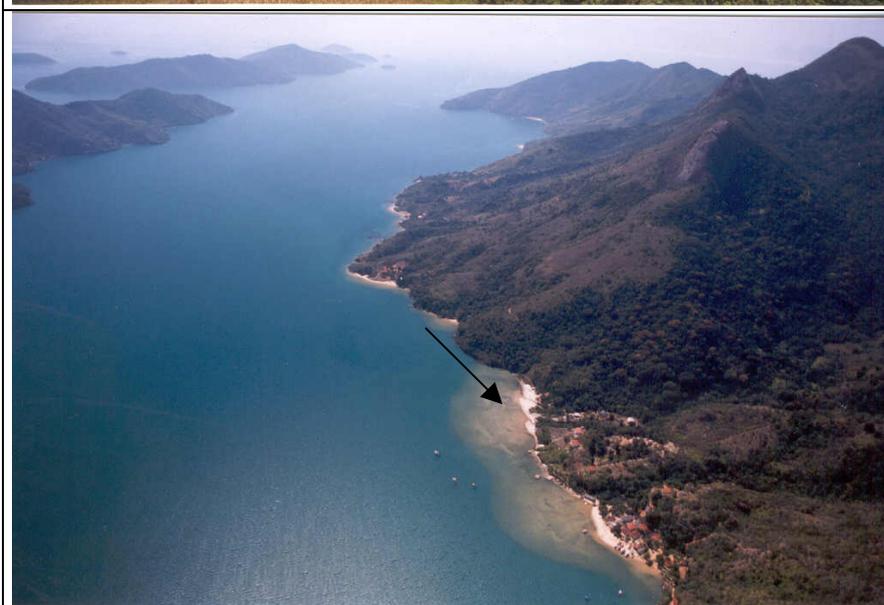
Foto M-4
Aspecto geral do Saco do Mamanguá, que constitui uma estreita baía orientada segundo a direção SW-NE em meio a cristas alinhadas segundo a mesma direção.

Observar lóbulos de sedimentação junto às praias.

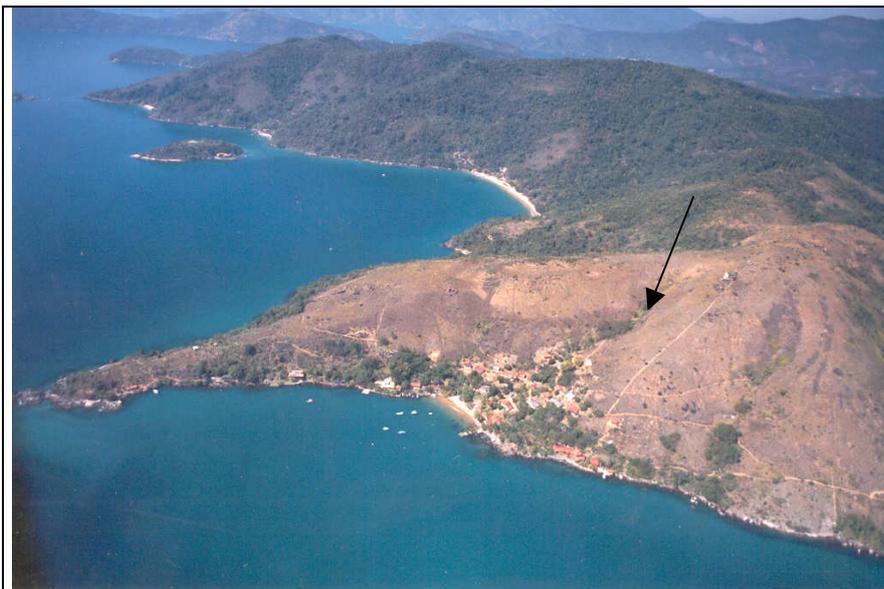
Foto L-2
Visão da Ponta Grossa para sul.

Observar a declividade das encostas sem vegetação e a ocupação dos setores baixos

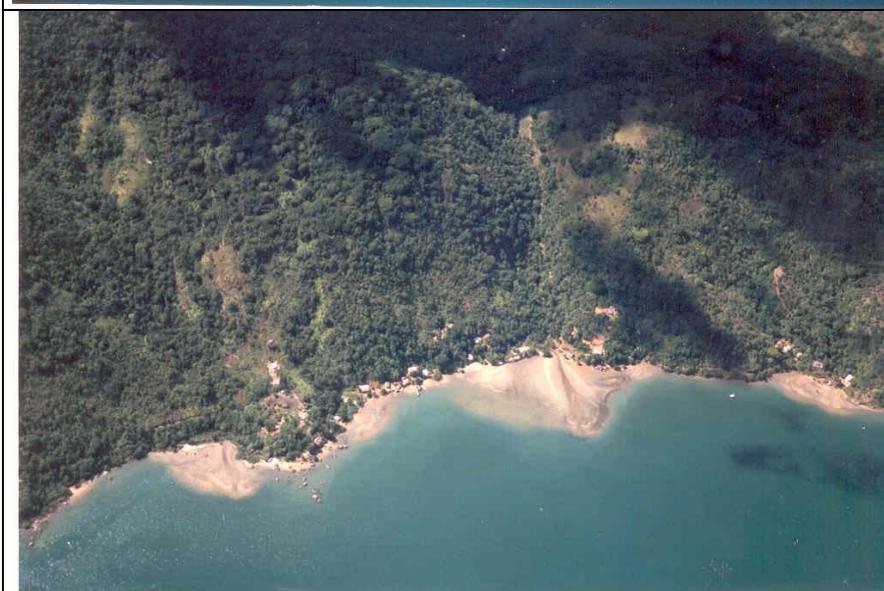
Foto L-4
Encosta de Morro banhado diretamente pelo mar, onde se observam lóbulos de assoreamento provenientes de movimentos de massa da vertente.

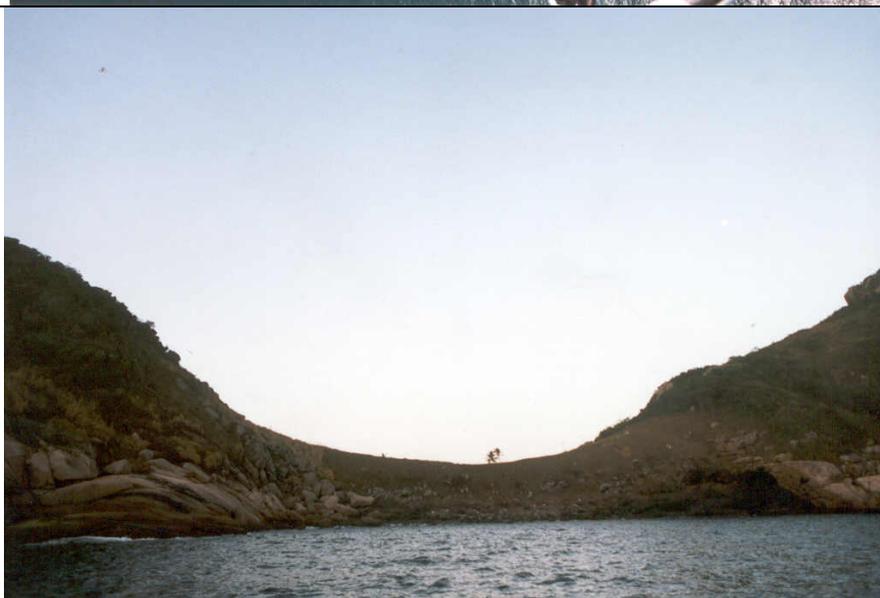
Foto I -21

Detalhe do estreitamento da Ponta da Juatinga.

O rebaixamento dessa porção, formado por um dique de rocha, tende a evoluir e isolar a ponta do promontório, dando origem a uma ilha.

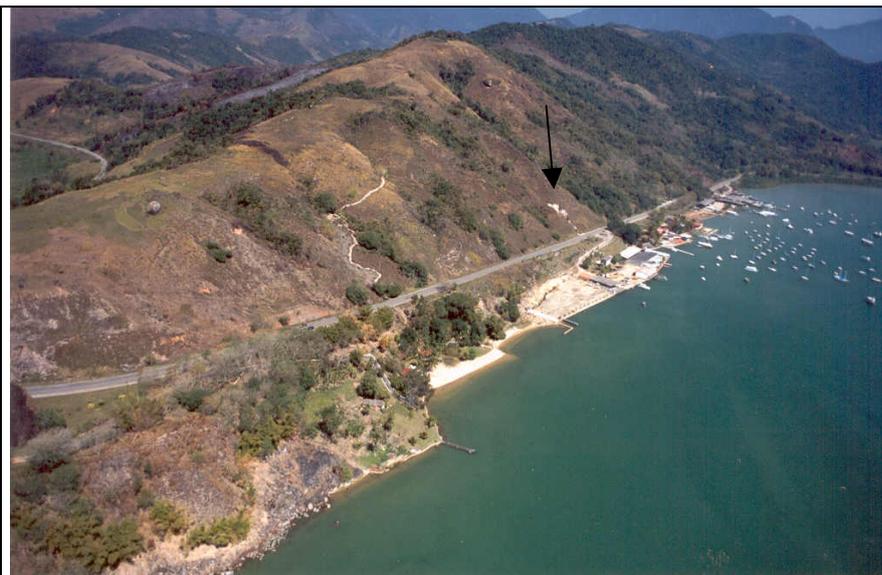
Foto BR-01

Aspecto da Rodovia em baixa encosta de morro, próximo ao mar.

A alta declividade da encosta e a ausência de vegetação, aliada a má conformação do talude e deterioração das estruturas de drenagem superficial, induziram a ocorrência de processos erosivos concentrados.

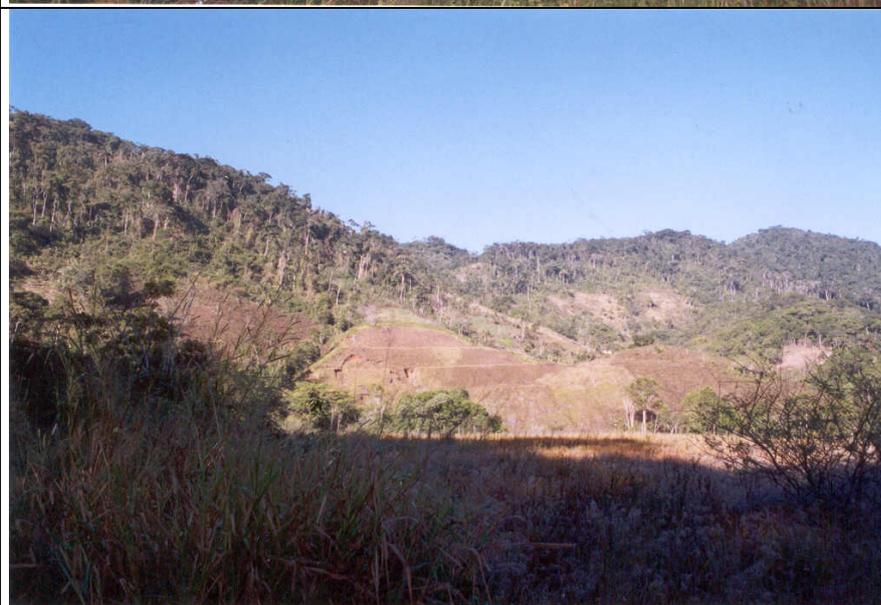
Foto III-16/17
Escorregamentos em taludes da rodovia.
Bacia do Rio Parati-Mirim
